Amiante dans les maisons

Département fédéral de l'intérieur DFI
Office fédéral de la santé publique OFSP

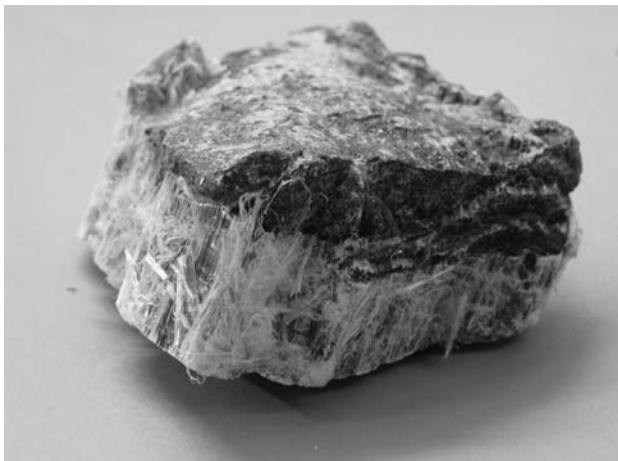
Roche contenant de l'amiante, photo IST

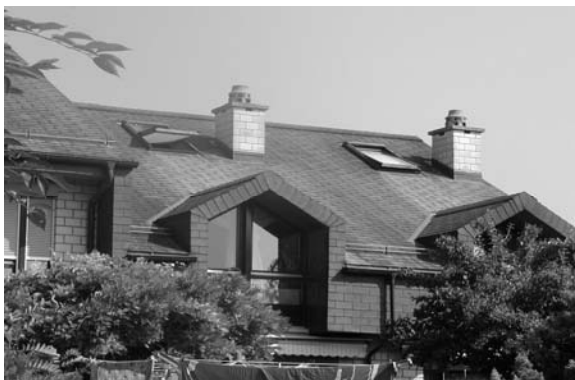
Tuiles en fibrociment, photo IST

Souvent utilisées pour les toits et façades de maisons, plus rarement pour ceux de bâtiments industriels.

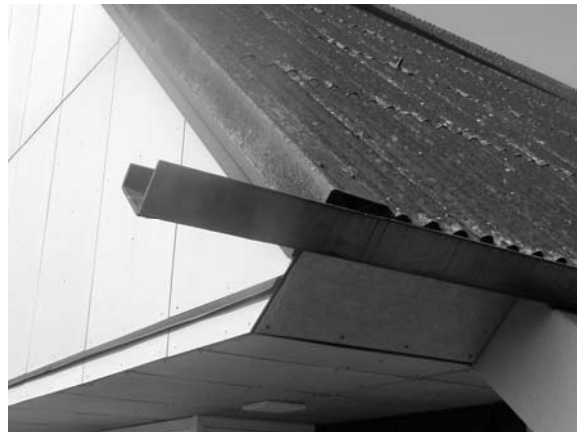
Toiture ondulée en fibrociment, photo IST

Utilisées pour les toits et façades de maisons, bâtiments industriels, remises et abris pour vélos.

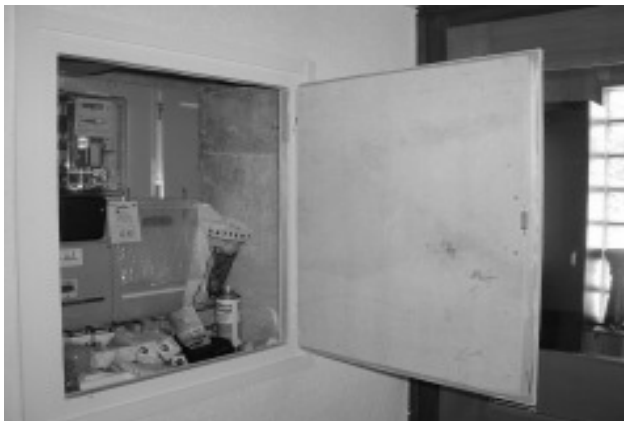
Coffret de disjoncteur avec plaque de protection anti-feu contenant de l'amiante à l'intérieur de la porte, photo IST

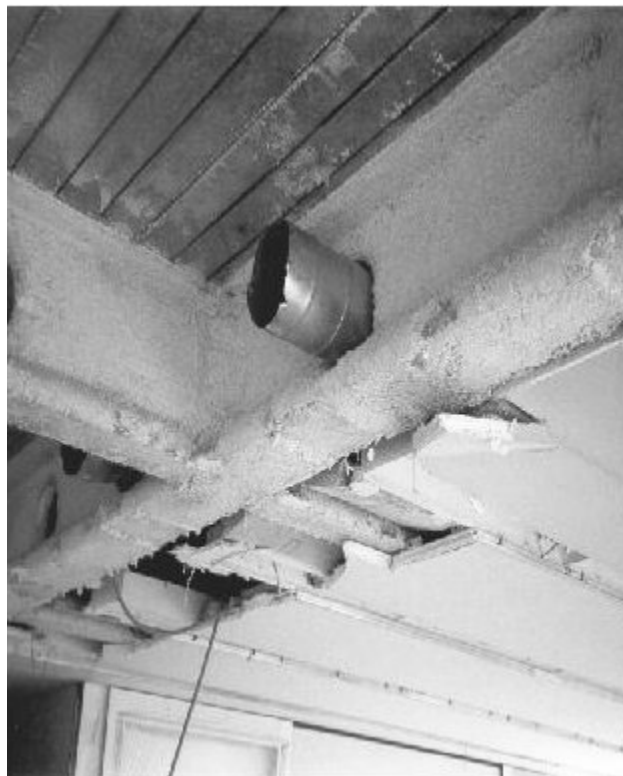
Flocage d'une structure métallique, photo IST

Les revêtements floqués étaient obtenus par projection d'un mélange d'amiante et d'un liant comme le mortier sur les poutres métalliques de gratte-ciel, d'immeubles d'habitation, de halles de sport et de bâtiments abritant des salles de concert et de théâtre. Les maisons individuelles ne contiennent que rarement des revêtements floqués à base d'amiante. Le procédé constituait, d'une part, une mesure de protection contre les incendies et, d'autre part, une méthode d'isolation phonique et thermique.

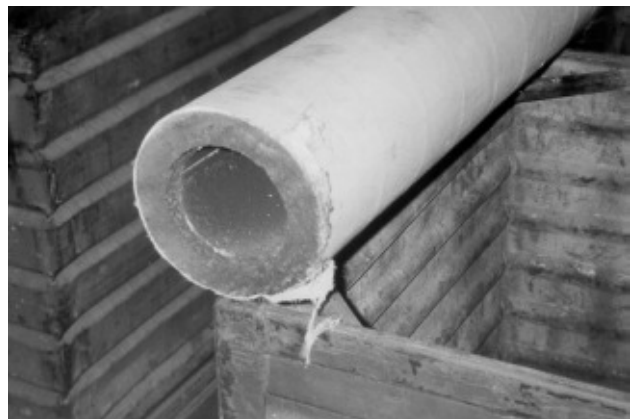
Calorifugeage contenant de l'amiante, photo IST
